# Сравнительная частота распада несъемных металлокерамических протезов, изготовленных из разных видов керамической массы

Н.А. ПАНАХОВ, д.м.н., профессор, зав. кафедрой  
 М.Х. М. РЕЗА, аспирант  
 С.И. АХМЕДОВ, доктор философии по медицине, доцент  
 Кафедра ортопедической стоматологии  
 Азербайджанский медицинский университет, г. Баку

## Comparative disintegration rate of non-removable metal-ceramic prosthesis made of different types of ceramic mass

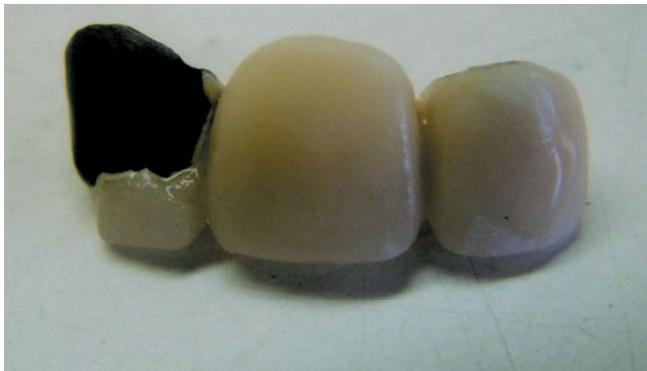
Рис. 1. Поврежденный металлокерамический протез, который можно удалить из ротовой полости

В случае, показанном на рисунке 1, керамика была отломлена и была возможность снять протезы. Их каркасы не деформированы. Такие мостовидные протезы после реставрации лабораторным методом могут быть закреплены на свое ложе.

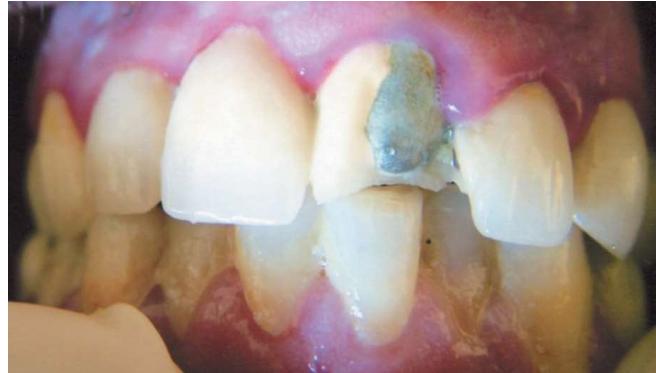
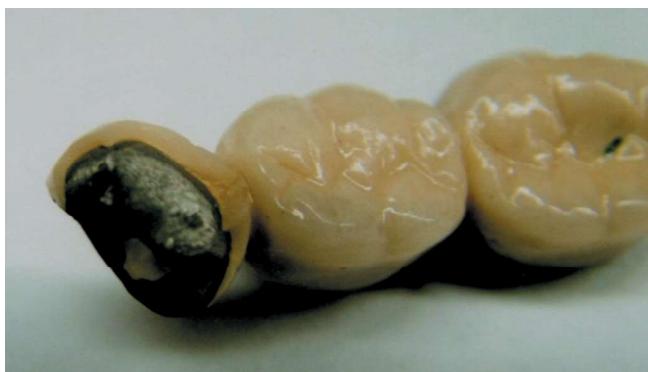
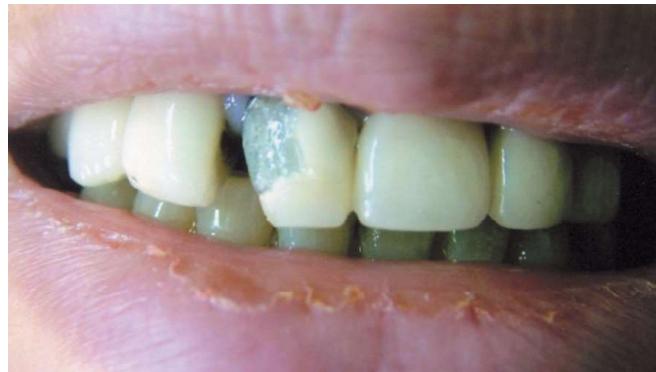
Рис. 2. Сломанный протез, который невозможно удалить из ротовой полости

Второй вариант — в случае, когда невозможно удалить сломанную керамику из полости рта (рис. 2). При этом композиционный материал должен содержать связывающий (соединительный) компонент, силановые компоненты. Пациент должен быть проинформирован о том, что операция является временной.

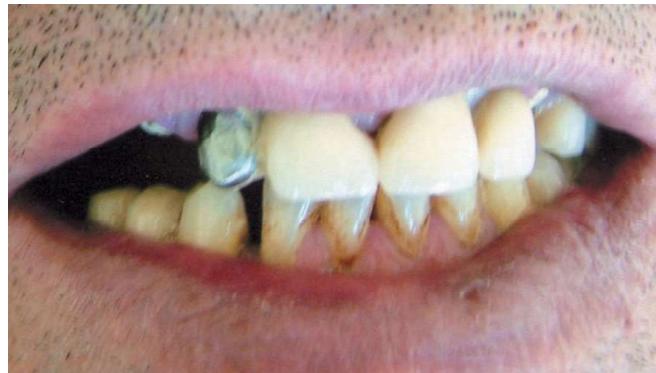
Рис. 3. Песочно-бороздовое устройство и реставрация проведенная при помощи него

Поэтому реставрацию нужно проводить непосредственно в полости рта с помощью песочно-бороздового устройства (рис. 3).
