# Влияние ультразвука на твердые ткани зуба (электронно-микроскопическое исследование)

М.Р. КАРАММАЕВА, к.м.н., асс.  
Кафедра терапевтической стоматологии  
ГБОУ ВПО «Дагестанская государственная медицинская академия», г. Махачкала

## Effect of ultrasound on dental hard tissues (electronic and microscopic study)

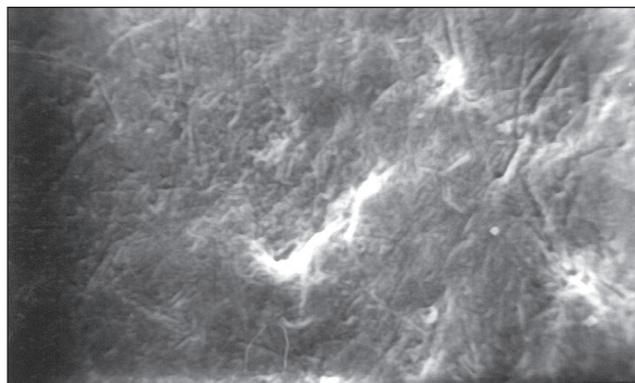
Рис. 1. Вдавления и царапины различного размера на поверхности эмали. СЭМ. Ув. х600

Исследования показали, что УЗ малой интенсивности не нарушил структуру эмали зуба: рельеф ее поверхности оставался сравнительно ровным с небольшими вдавлениями, а также с разнонаправленными неглубокими царапинами различной длины и ширины (рис. 1). Их наличие, вероятно, обусловлено повреждениями, возникшими при пережевывании пищи.

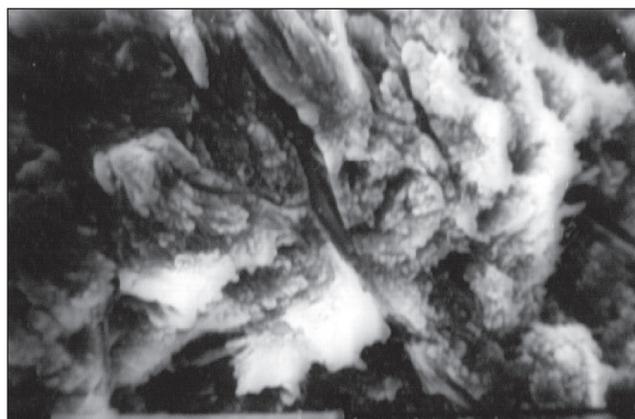
Рис. 3. Отросток одонтобласта, достигающий эмали. СЭМ. Ув. х5000

Трещины эмали не выявлены. На сколах зуба эмалевые призмы имеют обычную структуру и расположены слоями, имеющими различную ориентацию. Область дентиноэмалевого соединения хорошо контурируется. В этих участках отчетливо прослеживаются ветвления дентинных трубочек, часть которых продолжается в эмаль. Подавляющее большинство дентинных трубочек не содержат отростков одонтобластов, и лишь в единичных случаях они сохранены и достигают эмали (рис. 2). В более глубоко расположенных дентинных трубочках отростки одонтобластов сохранены (рис. 3). Выявлены также зоны, в которых располагаются открытые выходные отверстия дентинных трубочек. Причем в дентинных трубочках, расположенных в поверхностных участках дентина, отростки одонтобластов практически не обнаруживаются, в то время как в глубоких участках дентина отростки одонтобластов определяются отчетливо, однако их структура в значительной мере изменена. Отростки имеют неровный контур и часто фрагментированы на всем протяжении.

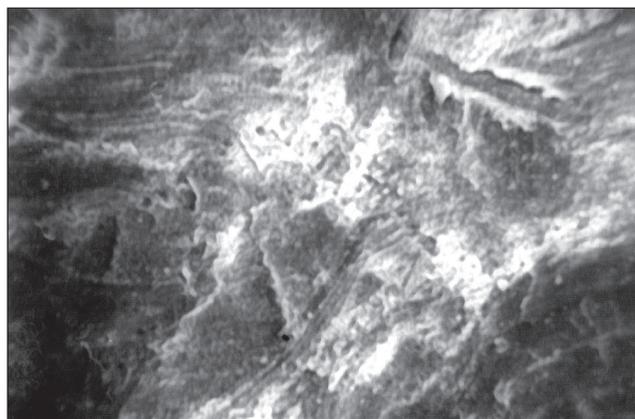
Рис. 4. Рельеф поверхности эмали со следами механических повреждений. СЭМ. Ув. х600

При изучении воздействия УЗ большой интенсивности на эмаль ее целостность визуально не нарушена. На рельефе поверхности определяются многочисленные неглубокие вдавления и разнонаправленные царапины различного размера, вероятно, связанные с повреждениями в процессе пережевывания пищи (рис. 4). Трещины эмали не выявлены. На сколах, параллельных поверхности эмали, отчетливо прослеживаются слои эмалевых призм, имеющих различную направленность. Призмы, расположенные в глубоких слоях эмали, плотно упакованы. В области дентино-эмалевого соединения определяются ветвящиеся дентинные трубочки с пустыми просветами. В глубоко расположенных участках дентина трубочки имеют обычную структуру. Однако количество дентинных трубочек, содержащих отростки одонтобластов, крайне невелико (рис. 5). При воздействии УЗ большой интенсивности на дентин встречаются небольшие трещины и участки со значительным растрескиванием препарированной поверхности. В некоторых местах выявляются открытые выходные отверстия дентинных трубочек. На сколах в дентинных трубочках отростки одонтобластов обнаруживаются редко, как в поверхностных отделах дентина, так и в его глубоких слоях.

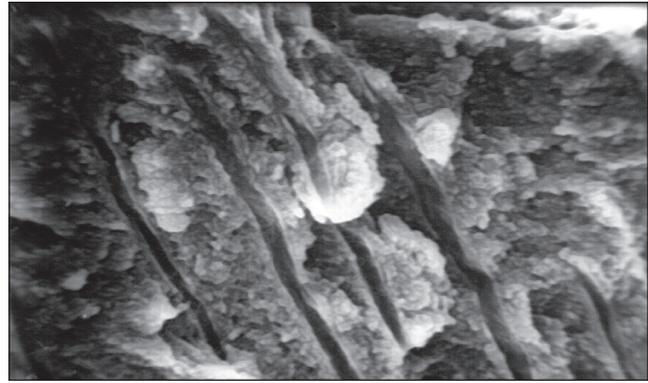
Рис. 5. Пустые просветы дентинных трубочек. СЭМ. Ув. х2500

сле воздействия ультразвука большой интенсивности (2 Вт/см<sup>2</sup>) выявлены микроскопические участки растрескивания, а во внутренних отделах дентина – уменьшение количества и повреждение части отростков одонтобластов в дентинных трубочках. Следовательно, УЗ большой интенсивности оказывает слабовыраженное повреждающее действие на твердые ткани зуба.
