# Отлом эндодонтического инструмента в апикальной трети корневого канала: клинический случай

## Break off endodontic instruments in the apical third of the root canal: case report

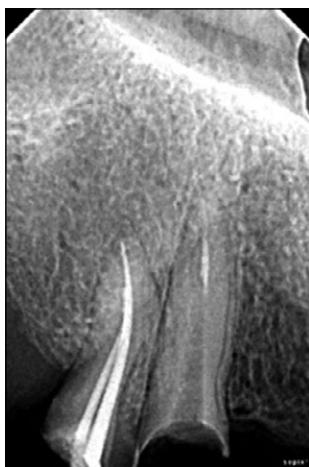
**Рис. 1. Диагностическая рентгенограмма 2.5: в апикальной трети корневого канала фрагмент эндодонтического инструмента**

Под инфильтрационной анестезией Sol. Ultracaini DS 1:200 000 — 1,5 мл, после наложения коффердама, проведено препарирование кариозной полости 2.5 с последующим раскрытием полости зуба. Последовательно проведены этапы эндодонтического лечения: ампутация коронковой пульпы, расширение устья корневого канала, экстирпация сосудисто-нервного пучка из корневого канала, гемостаз, измерение рабочей длины корневого канала апекслокатором (Raypex 5). Механическая обработка корневого канала проводилась методом Step Back. Отлом инструмента Н-файл (Хедстрем-файл) произошел на этапе механической обработки верхушечной трети канала зуба. С помощью диагностической рентгенограммы определена локализация фрактуры инструмента, соответствующей апикальной части корневого канала (рис. 1, 2). Попытка извлечения фрактуры инструмента с использованием других эндодонтических инструментов не увенчалась успехом и, по мере изучения рентгенологического снимка, было принято решение о «сохранении» фрагмента инструмента в апикальной части корневого канала, с созданием обходного пути и последующим включением фрактуры инструмента в пломбировочный материал корневой пломбы (методика ByPass).

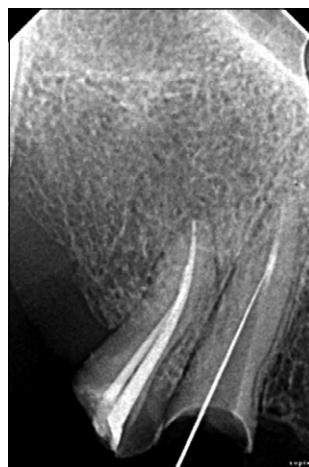
**Рис. 2. Диагностическая рентгенограмма 2.5: в апикальной трети корневого канала определяется фрагмент эндодонтического инструмента**

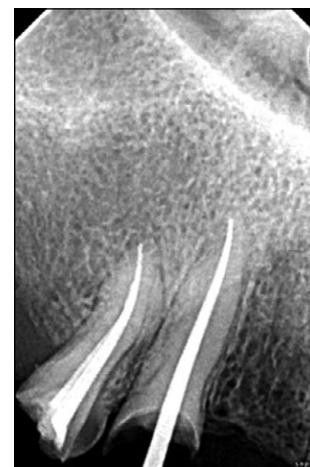
**Рис. 3. 2.5 припасовка гуттаперчевого конического штифта в корневом канале**

Для поиска и создания «обходного пути» изначально применялся К-файл 0,8 Mani. После нескольких попыток инструментом смогли обойти «отлом» (рис. 3). Рабочая длина была определена с помощью апекслокатора и подтверждена рентгенологически (рис. 4). Корневой канал зуба расширен до 35 размера ISO. В процессе формирования канала осуществлялась

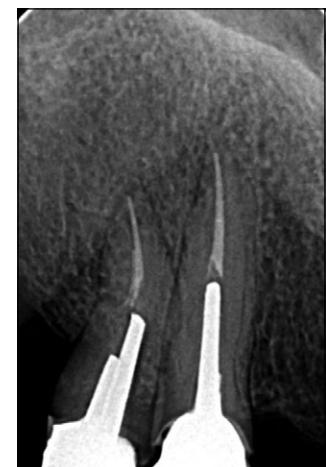
**Рис. 4. Контрольная рентгенограмма 2.5 через 1,5 года**

Через месяц пациент жалоб не предъявлял. При помощи боров была удалена временная пломба. Остатки гидроксида кальция удалялись из корневого канала с использованием 3% раствора гипохлорита натрия и пассивной ультразвуковой кавитации при помощи наконечника Silver Reciproc VDW. Смазанный слой дентина был удален при помощи ЭДТА («ВладМиВа»). Затем была проведена припасовка гуттаперчевого конического штифта конусностью 2% (рис. 3). Латеральная компакция была произведена силлером АН+ с гуттаперчевыми штифтами 2% конусности. На прицельном дентальном снимке 2.5 отмечено гомогенное заполнение корневого канала на всем протяжении. По мере обтурации корневого канала была выполнена реставрация фотополимером (Filtek Z-250). Пациент был взят на диспансерный учет. Через полтора года после окончательного пломбирования корневого канала пациент жалоб не предъявлял и рентгенологических изменений в периапикальных тканях не отмечалось (рис. 4).
