# Использование дентального операционного микроскопа и модифицированного никель-титанового зонда в зубосохраняющем эндодонтическом лечении зуба, ранее восстановленного с помощью анкерного штифта

## Use of dental operating microscope and a modified nickel-titanium probe in tooth-saving endodontic treatment of tooth previously restored with the anchor post

### Резюме

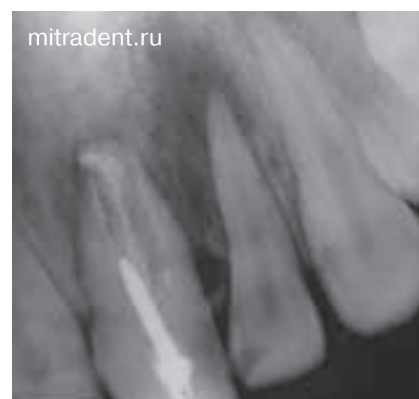
На рис. 2 у верхушек корней зубов 1.1 и 1.2 наблюдаются: патологическое состояние периодон-

та, рассасывание костной ткани между зубами; рациональность положения штифта вызывает сомнение; форма коронки зуба не имеет выраженного экватора. Качество пломбирования каналов вызывает недоумение. Для осуществления ревизии корневого канала необходимо формирование удобного доступа в него эндодонтических инструментов.

Рис. 2. Прицельная рентгенограмма области зубов 1.1, 1.2

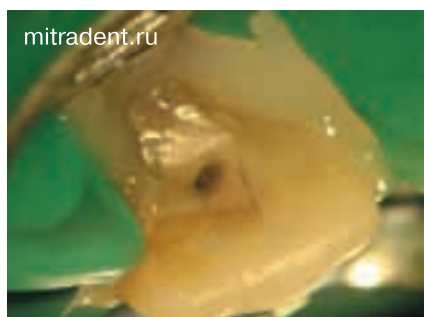
Рис. 3. Вид до лечения. Оральная поверхность зуба 1.1. Проблемный зуб имеет невыраженный экватор. Работа производится с коффердамом. Жидким композитом кламмер зафиксирован на зубе 1.1

Для возможности последующего распломбирования, обеспечения удобного доступа в канал, препарирования жидким композитом дополнительно фиксируем кламмер на зубе (работа выполняется с коффердамом) (рис. 3 и 4).

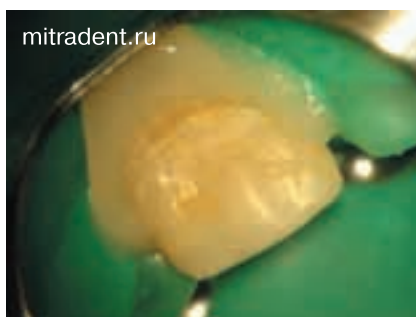
Рис. 4. Фронтальный вид зуба 1.1 до лечения, с фиксирующим жидким композитом для кламмера

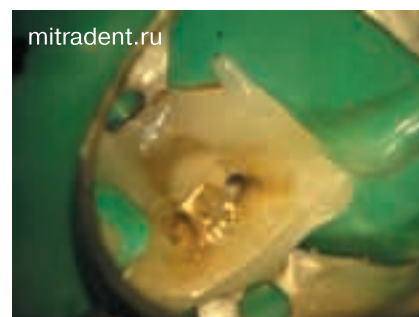
Рис. 5. Процесс извлечения анкерного штифта из сплава латуни, работа по медиальным и дистальным контактам штифта

После создания доступа извлекаем анкерный штифт. Работаем по медиальным и дистальным контактам штифта (рис. 5).

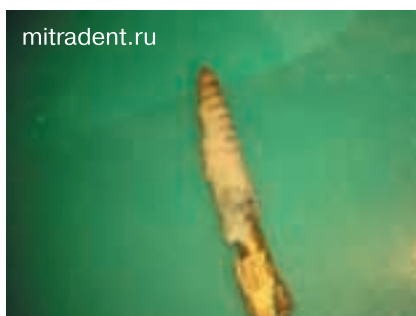
Рис. 7. Извлеченный анкерный штифт с остатками фиксирующего СИЦ

ность, что подтвердило предположение о том, что штифт был установлен крайне нерационально (рис. 6). На рис. 7 показан извлеченный латунный штифт с остатками на нем фиксирующего СИЦ.

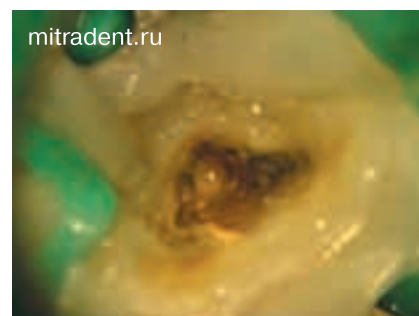
Рис. 8. Сразу после извлечения из канала анкерного штифта начинает выделяться экссудат

Сразу после извлечения штифта из канала начинает выделяться экссудат (рис. 8), подтверждающий развитие в канале зуба 1.1 гнойно-воспалительного процесса, который влиял на инфицирование пульповых тканей, проникал в корневой дентин и в периодонтальную область.

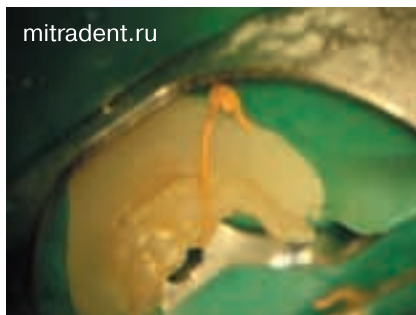
Рис. 10. Из канала извлекаются одиночные фрагментированные гуттаперчевыми составляющие штифтов

После проведения антибактериальных процедур и высушивания канала вакуумом визуализируются, локализуются и извлекаются гуттаперчевые штифтовые фрагменты, не связанные со стенками зуба (рис. 9-10).

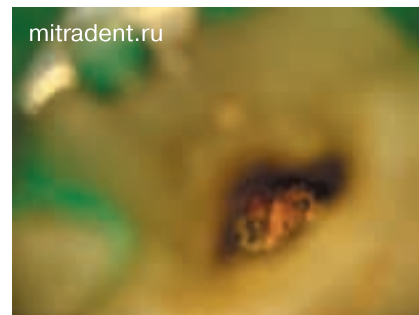
Рис. 11. Наблюдаются остатки гуттаперчи в апикальной части канала

После извлечения гуттаперчевых составляющих из канала наблюдаем остатки гуттаперчи в апикальной части зуба 1.1 (рис. 11).

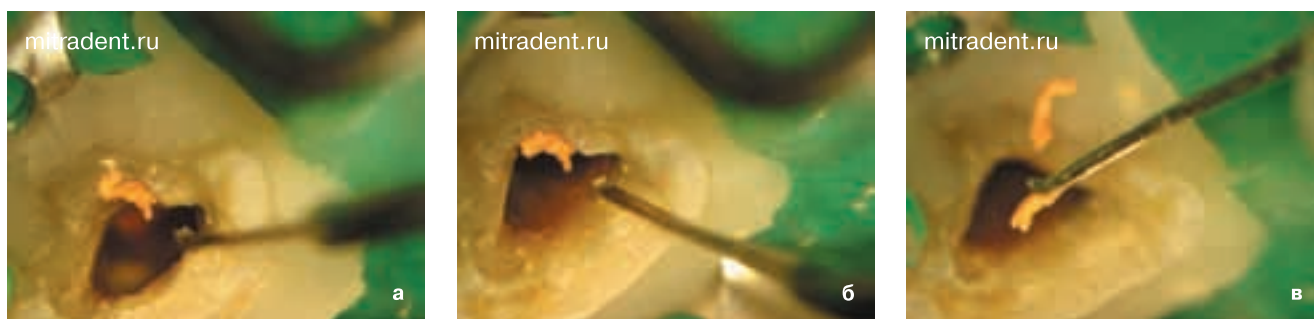
Рис. 12. Для извлечения гуттаперчи в апикальной области используем модифицированный НИ-ТИ зонд.

На следующем этапе удаляем остатки гуттаперчи из апикальной области, наблюдаемые на рис. 11. Для их извлечения мы используем Ni-Ti-зонд, модифицированный автором специальным образом (рис. 12а, 12б, 12в). Добиваемся по возможности освобождения апикального отверстия от гуттаперчевых фрагментов (рис. 13а, 13б, 13в).

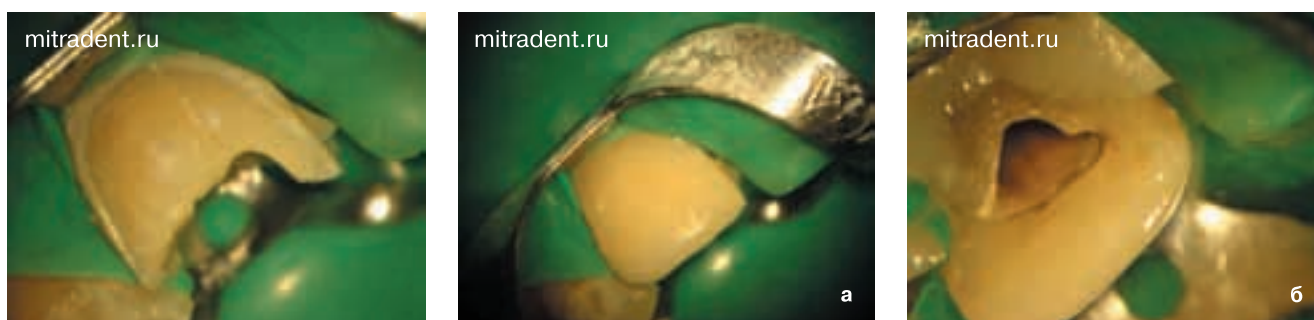
Рис. 14. Проводим антибактериальную обработку канала. Заполняем канал водным раствором гидроокиси кальция, экспозиция 1 неделя

В качестве антибактериальной обработки (после тщательной медикаментозной обработки гипохлоритом натрия – 3% NaOCl) инфицированного освобожденного корневого канала, а также для

защиты сохранивших свои естественные свойства тканей дентина и пульпы зуба 1.1, временно заполняем канал водным раствором гидроокиси кальция, время экспозиция – одна неделя (рис. 14).

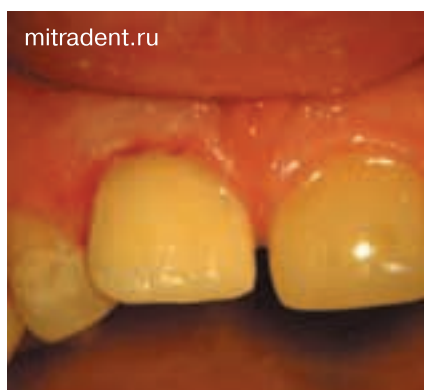
Рис. 16. Внешний вид зуба 1.1. сразу после лечения

На рис. 15 показана коронка зуба 1.1 с разных ракурсов. Делаем временную реставрацию коронки резца материалом Enamel Plus, позволяющим добиться естественного эстетического вида. На рис. 16 показана ситуация сразу после этапа временной реставрации проблемного зуба.

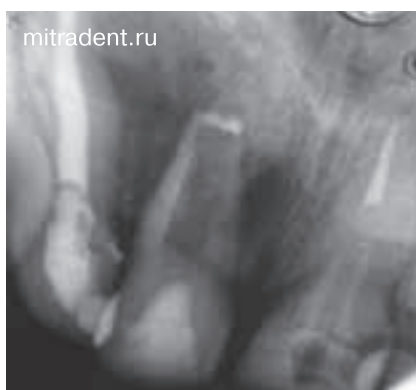
Рентгенограмма после первого этапа лечения – временно восстановленного зуба 1.1 (рис. 17) – показывает, что корневой канал очищен от гуттаперчевых фрагментов, в заапикальной периодонтальной области небольшие

Рис. 17. Рентгенограмма зуба 1.1 после первого этапа лечения

фрагменты сохранились. Учитывая биоинертность этого материала не считаем целесообразным травмирование периодонта, с целью извлечения завернушенных остатков, так как они уже не влияют на качественную герметизацию апикальной части корневого канала.

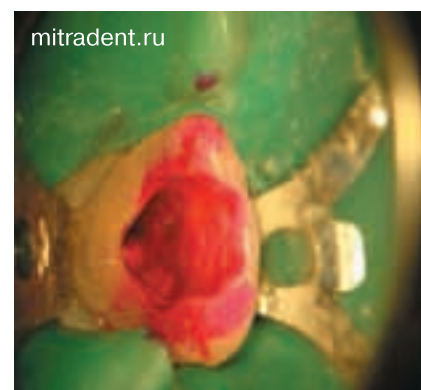
Рис. 18. 2 этап лечения. После удаления временной пломбы вносим кариес маркер

При повторном визите пациента через неделю, удаляем временную пломбу зуба 1.1. С целью сохранения как можно большего количества неповрежденных тканей вносим в канал кариес-маркер (рис. 18). Кариес-маркер показывает зоны некротизированных и инфицированных тканей, подлежащих удалению.

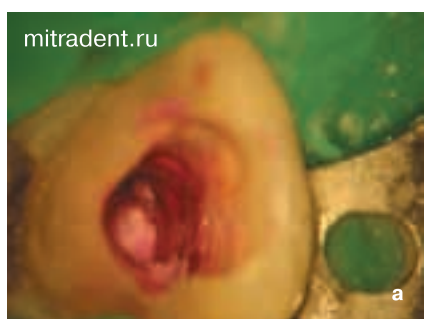
Рис. 19. Кариес маркер выявляет зоны некротизированных тканей, подлежащих удалению

Иссекаем пораженные ткани. На рис. 19 показано состояние в канале после этой процедуры. Производим медикаментозную обработку 3% гипохлоритом натрия, затем высушиваем и обрабатываем канал озоном (используем аппарат компании W&N «Прозон», генерирующий озон; специализированную игольчатой формы эндодонтическую насадку Endo Prozone), время экспозиции – 30 сек.

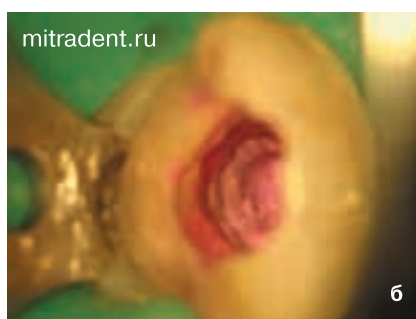
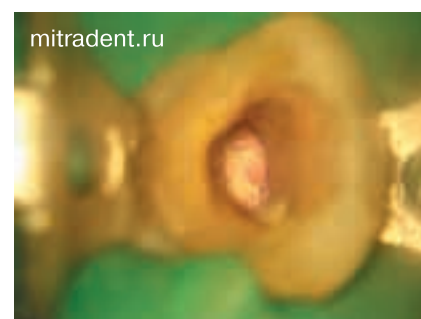
Рис. 20. После обработки стенок, канал пломбируется гомогенным материалом на основе МТА

Далее обработанный корневой канал пломбуем гомогенно до апекса материалом на основе МТА («Триоксидент», Россия) (рис. 20).

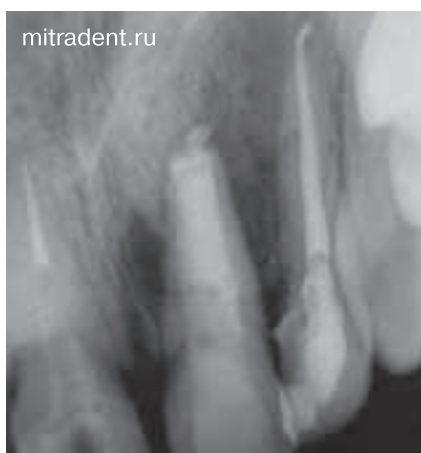
Делаем контрольную рентгенограмму (рис. 21) и убеждаемся, что зуб 1.1 гомогенно до апекса запломбирован «Триоксидентом». На рис. 24, 24а показан внешний вид временной реставрации зуба 1.1 материалом Enamel Plus.

Рис. 21. Контрольная рентгенограмма, зуб 1.1. гомогенно запломбирован до апекса

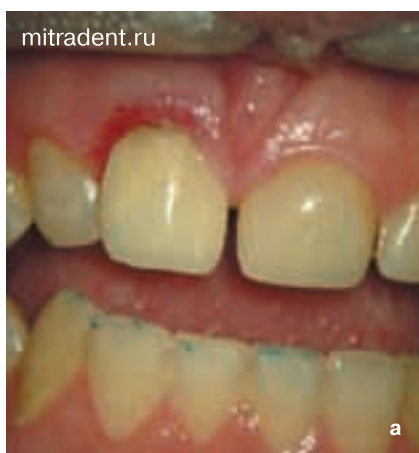
Рис. 22. Контрольная рентгенограмма, зуб 1.1. гомогенно запломбирован до апекса
