# О постэндодонтической реставрации зубов

Кафедра терапевтической стоматологии Читинской государственной медицинской академии, г.Чита

## About restoration of pulpless teeth

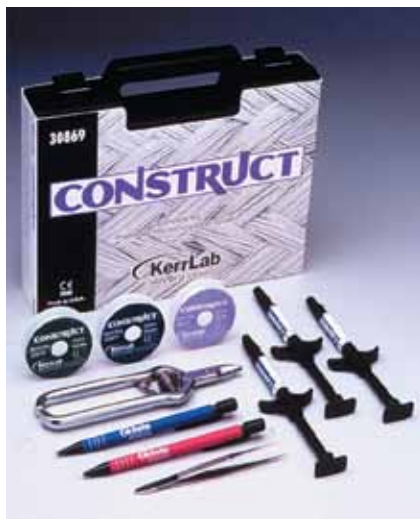
Рис. 1

ся из сплетенных полиэтиленовых волокон, пропитываемых фотоадгезивом (рис. 1). Ширина ленты варьирует от 1 до 4 мм (у отдельных производителей – до 9 мм), толщина до 0,5 мм, длина зависит от конкретной задачи. После пропитывания адгезивом и фотополимеризации лента становится жесткой.

Полимерная лента (например, Construct, Kerr, USA) производит-

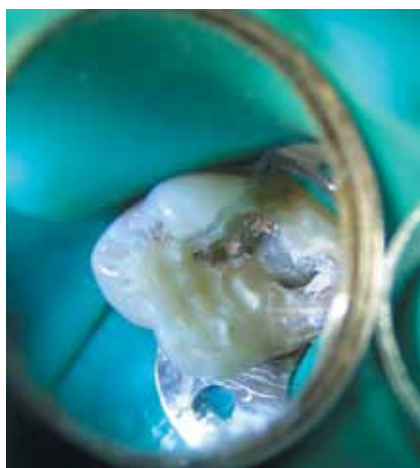
Рис. 2

Сначала было проведено препарирование кариозной полости с формированием отвесных стенок, служащих площадками для приклепления краев ленты (рис. 2).

На Рис.2-4 приведен клинический пример исполнения способа реставрации на первом верхнем моляре, осуществленный следующим образом.

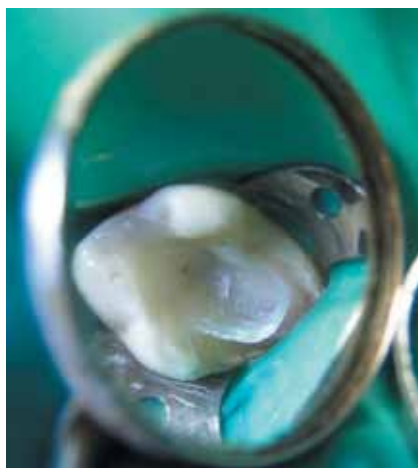
Рис. 3

Таким образом получили кольцо-арматуру, условно состоящую из двух частей. Первая (фиксированная) часть кольца была прикреплена к сохранившимся стенкам зуба, вторая

-свободная часть – создавала каркас для будущей реставрации (рис. 3).

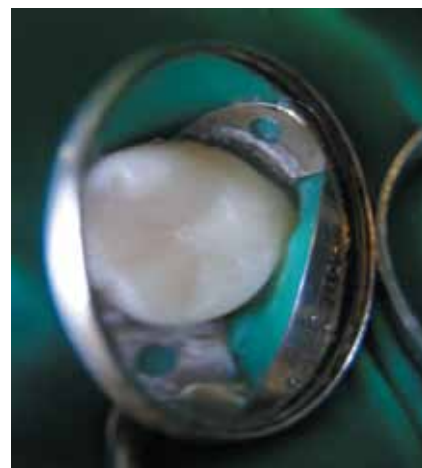
Рис. 4

На основе полученной арматуры проведено дальнейшее восстановление коронки моляра фотокомпозиционным материалом по общепринятой стандартной методике (рис. 4).

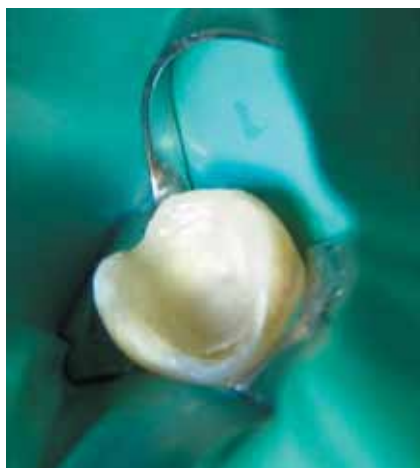
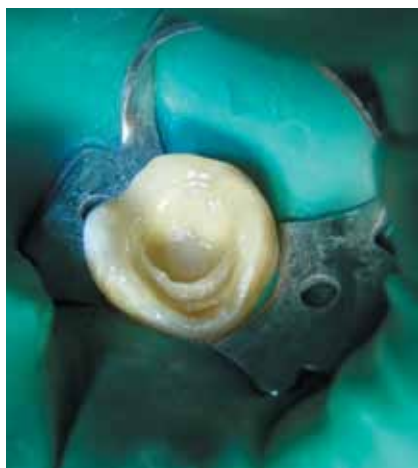
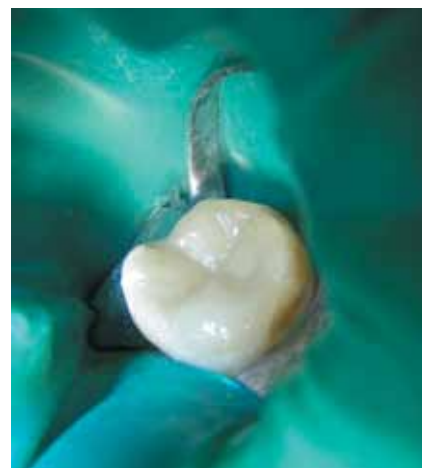
На Рис.5-7 представлен следующий пример клинического исполнения предлагаемого способа на втором моляре нижней челюсти.

Адаптация полимерной ленты к стенкам полости происходила без образования складок, что обеспечивало плотное прилегание арматуры к стенкам полости и надежную фиксацию за счет совпадения модулей эластичности полимерного волокна и дентина.
